224048 Sanierung Milchhüsli, Vorstadt, 5072 Oeschgen

STATISCHE BEURTEILUNG «MILCHHÜSLI»

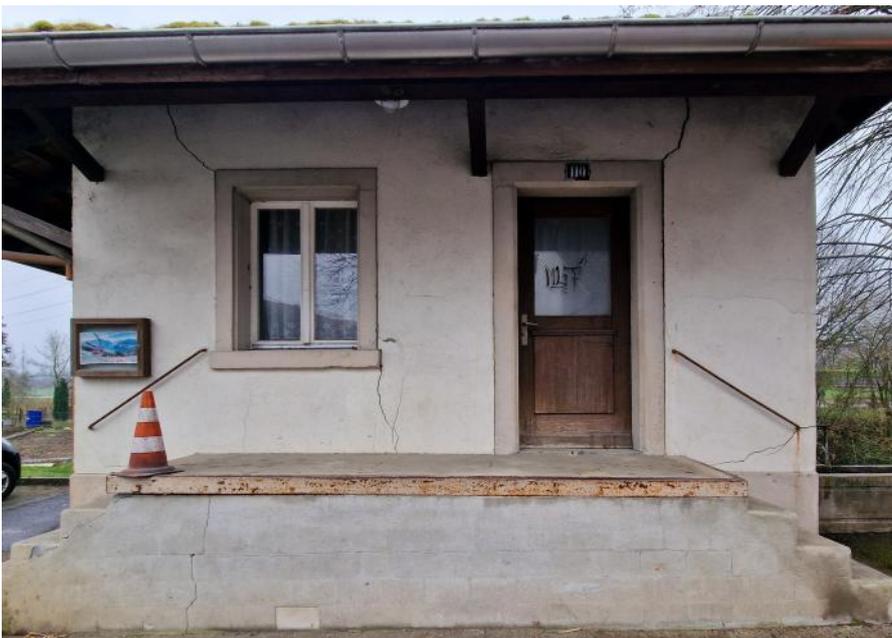
Das Mauerwerk zeigt Risse mit einer Breite von bis zu knapp 2 cm. Der genaue Grund für die Risse kann nicht bestimmt werden, jedoch sind solche Risse für ein Gebäude dieses Alters nicht ungewöhnlich. Wahrscheinlich sind diese durch ungleiche Setzungen des Gebäudes entstanden.

Wir beurteilen diese Schäden als vorerst unproblematisch, jedoch sollten Massnahmen getroffen werden, damit sich die Risse nicht weiter vergrössern und irgendwann die Tragsicherheit negativ beeinflussen.

Abbildung 1 Fassade mit diversen Rissen

Die vorhandenen Risse im Mauerwerk deuten auf Zugkräfte hin, die nicht ausreichend aufgenommen werden können. Durch den Einbau einiger Zugstäbe im oberen Bereich des Mauerwerks kann das Bauwerk zusammengehalten und die entstehenden Zugkräfte aufgenommen werden (somit entsteht eine aussteifende Wirkung, ähnlich wie bei einem Ringgurt). Diese können entweder von aussen oder von innen angebracht werden. Bei der Montage von innen sind jeweils zwei Löcher pro Anker im Mauerwerk zu bohren. In beiden Fällen bleibt die Konstruktion jedoch sichtbar. Sollte der Wunsch bestehen, dass die Konstruktion verdeckt wird, kann bei der innenliegenden Variante zum Beispiel eine leicht nach unten versetzte, nichttragende Decke in Form von OSB-Platten eingebaut werden.

Idealerweise sollte ein System gewählt werden, welches nachträgliches justieren der Zuganker zulässt. Dadurch lassen sich die Zugverbindungen bei Bedarf Nachspannen oder entlasten. Das System verhindert weitere Vergrösserungen der Risse, schliessen der bestehenden Risse ist nicht möglich.

Die Risse können anschliessend rein optisch durch verstopfen und überputzen saniert werden.

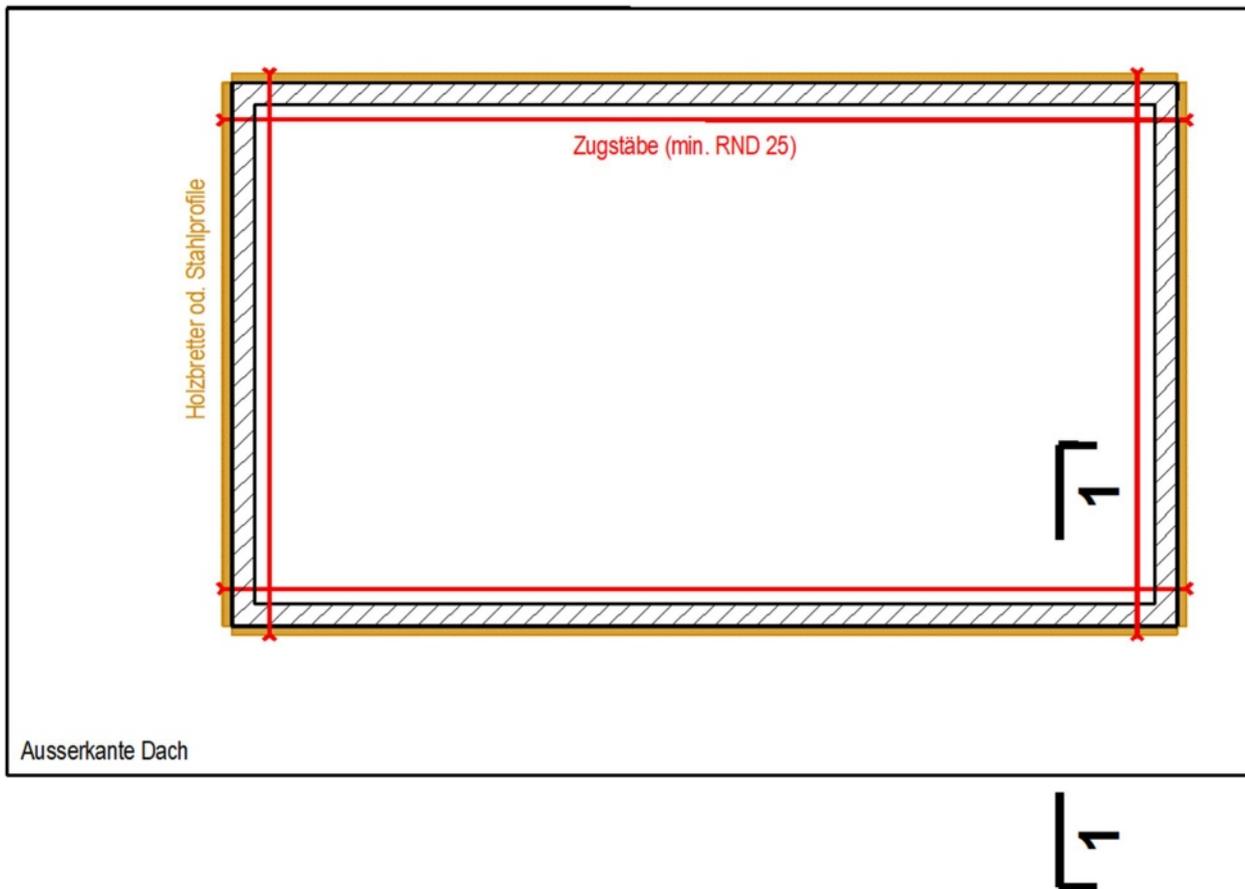
Abbildung 2 Grundriss mit innenliegenden Zugstäben zur Stabilisierung des Mauerwerks

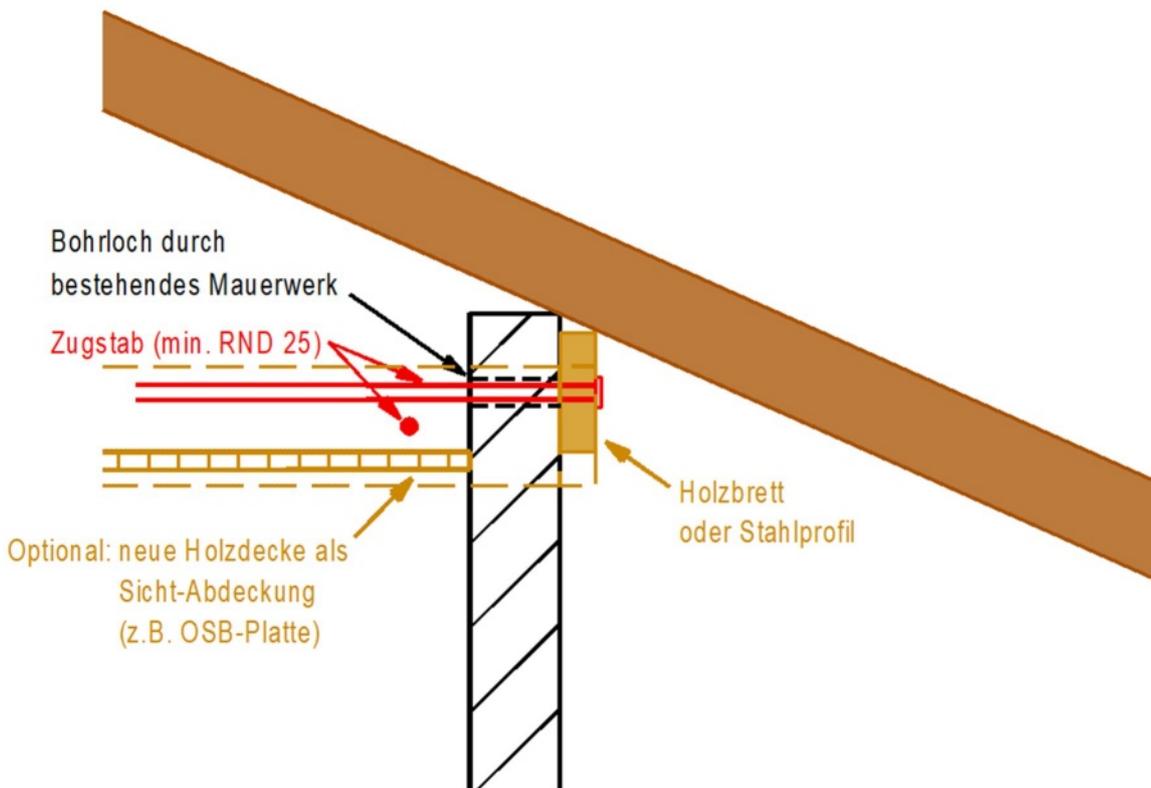
Abbildung 3 Schnitt 1-1 (innenliegende Anker)

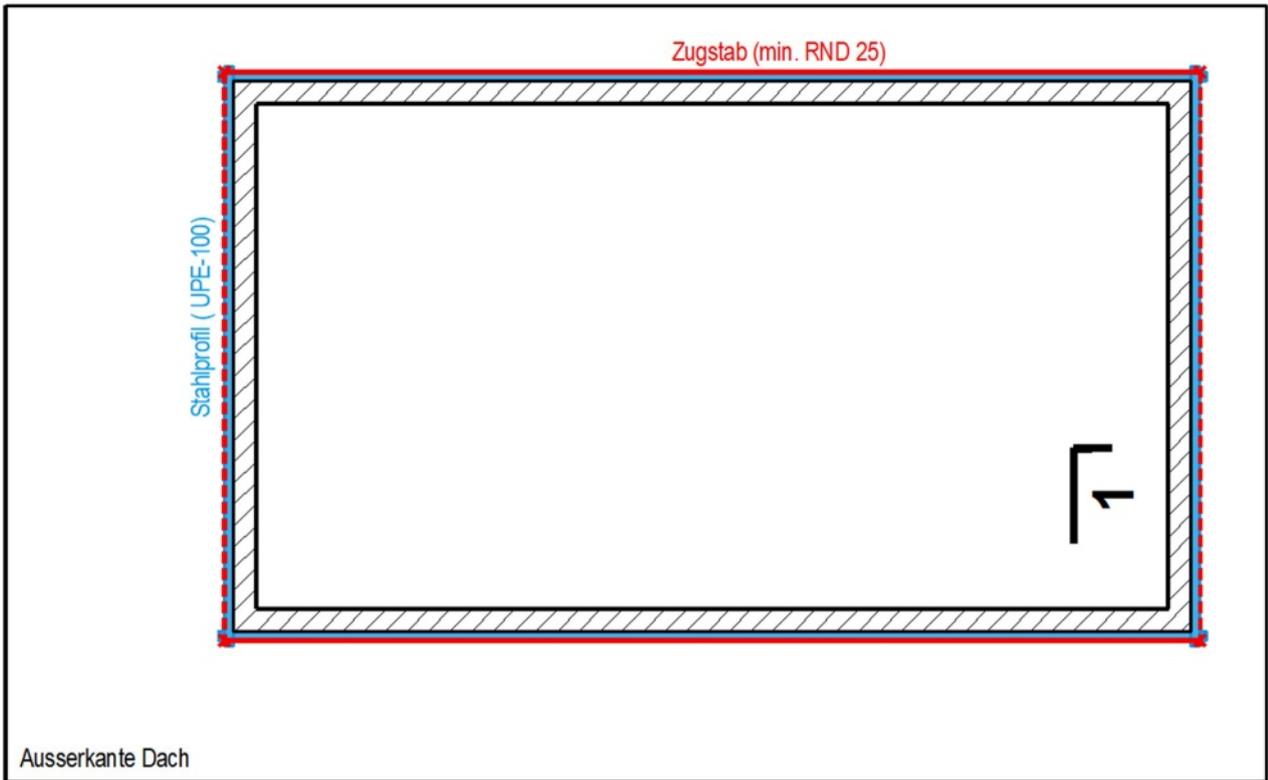
Abbildung 4 Grundriss mit aussenliegenden Zugstäben zur Stabilisierung des Mauerwerks

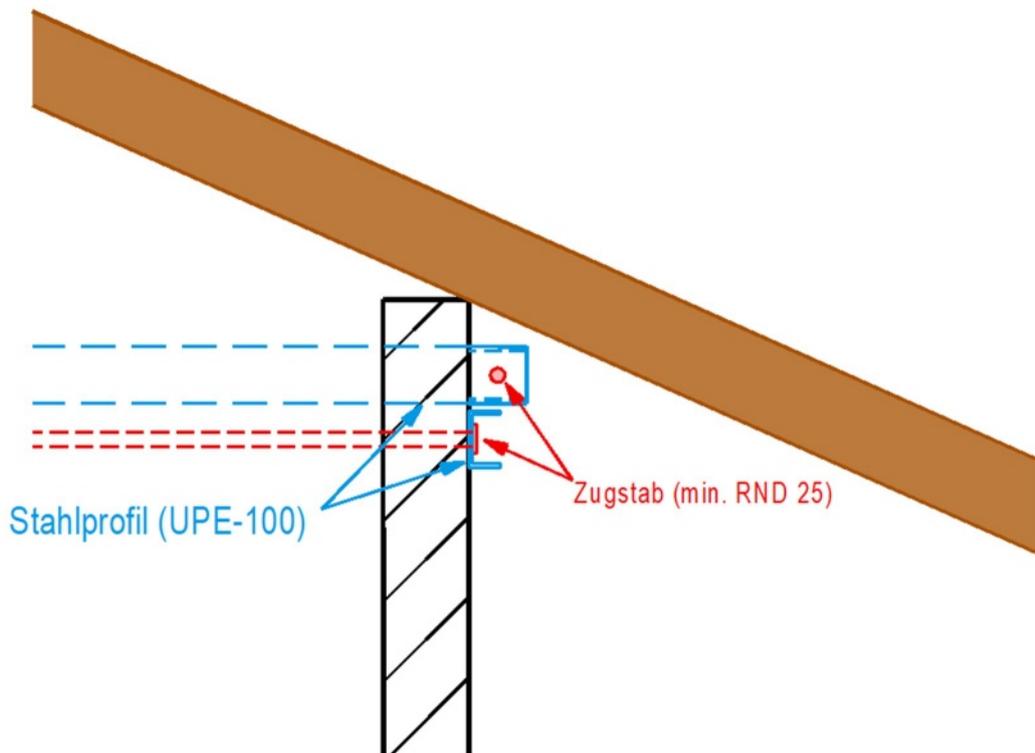
Abbildung 5 Schnitt 1-1 (ausenliegende Anker)

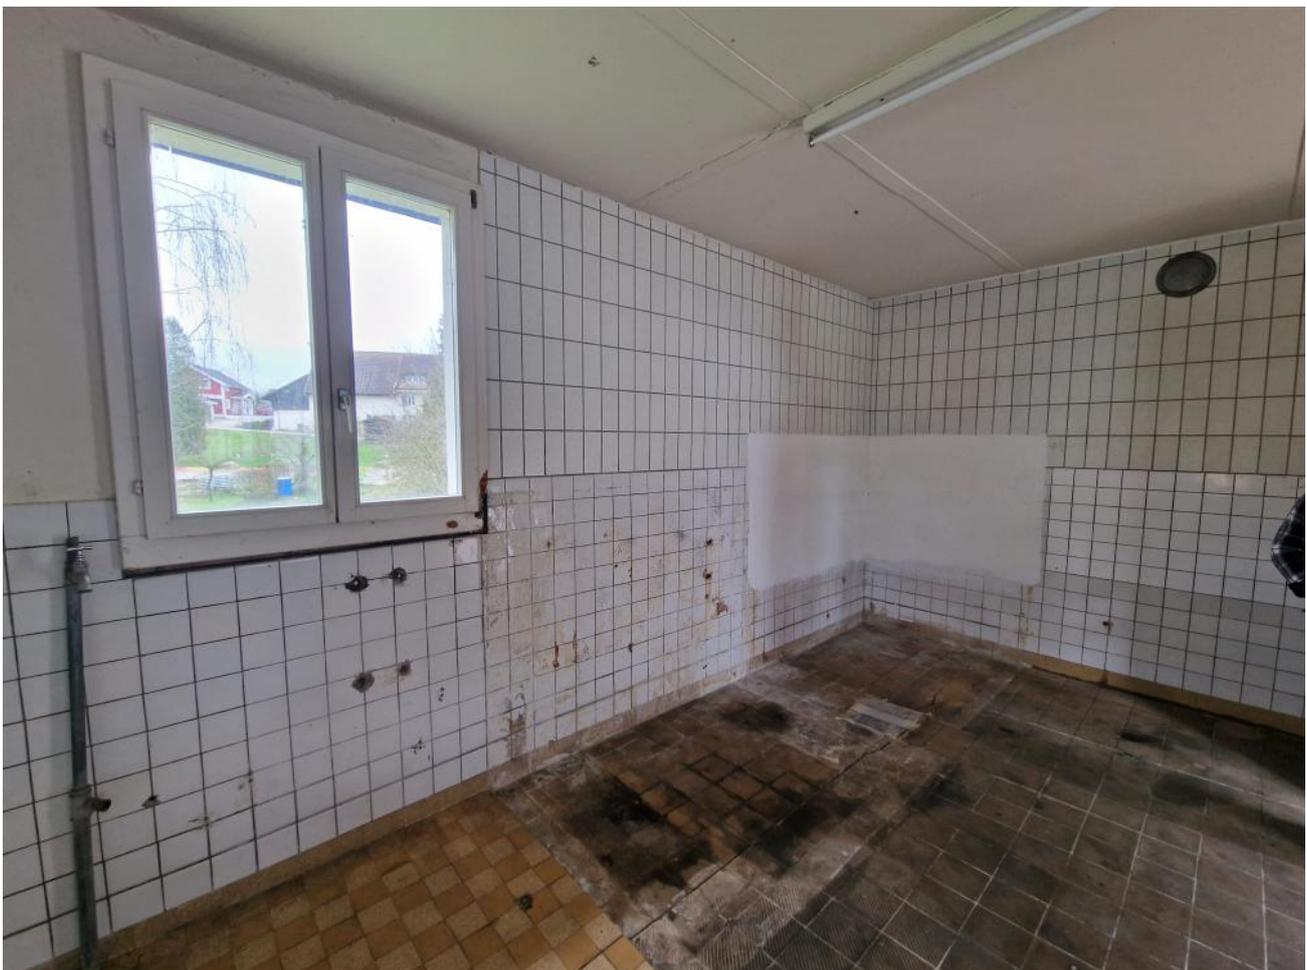
Der Innenraum sollte grossräumig saniert und eine Schadstoffuntersuchung durchgeführt werden. Aufgrund des Baujahres ist die Wahrscheinlichkeit gross, dass beim Bau Asbest verwendet wurde (z.B Wandplatten, Fensterkitt, Elektrokasten etc.). Die Schadstoffsanierung muss von einer zertifizierten Firma durchgeführt werden.

Abbildung 6 Zustand Innenraum

Generell ist eine komplette Entkernung bis auf den Rohbau anzustreben, das heisst Folgendes sollte entfernt werden:

- Bodenaufbau
- Wandputz / Wandplatten
- Tür- und Fensterrahmen (Gewände belassen)
- Empfehlung: Eingangsrampe ebenfalls Rückbauen

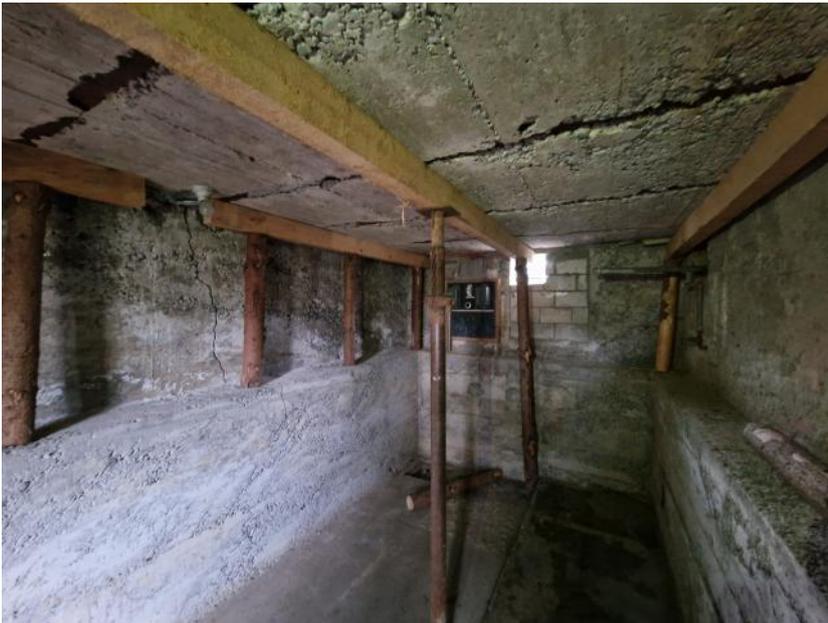
Die Zwischendecke («Boden» des Milchhüsls) besteht aus einer Verbunddecke mit Stahlträgern und Betonausfachung. Die Stahlträger sind sehr stark korrodiert, somit kann die Tragsicherheit der Decke nicht mehr gewährleistet werden. Aktuell ist das Untergeschoss mit Trägern und Stützen temporär gesichert. Bei einer erneuten Nutzung des Gebäudes ist eine Sicherungsmassnahme für die Decke unerlässlich.

Abbildung 7 Untergeschoss mit temporärer Spriessung

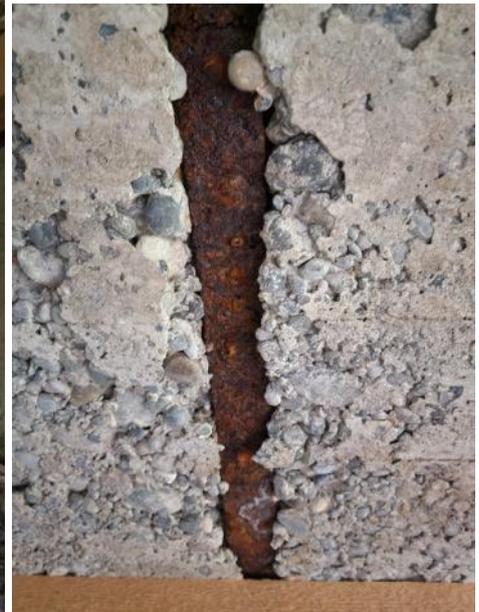
Abbildung 8 Zustand der Stahlträger

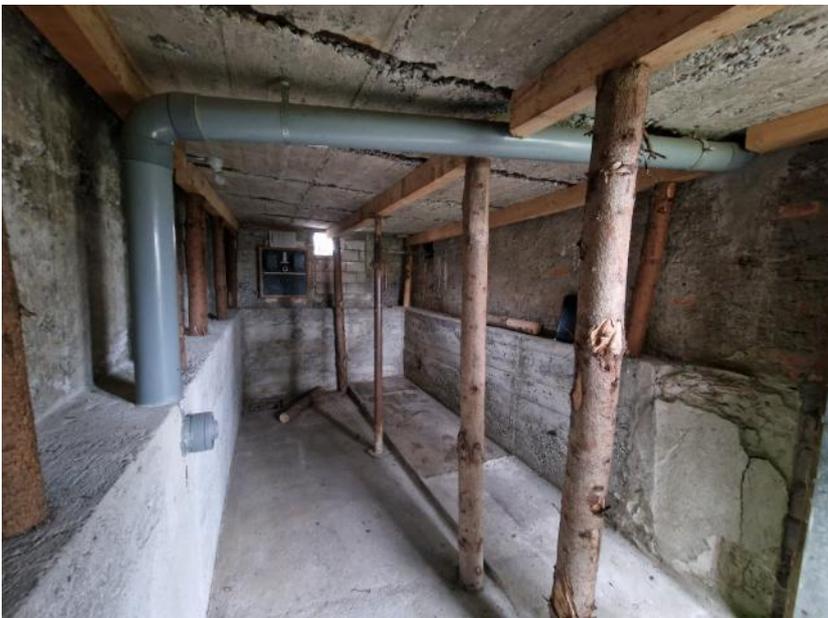
Abbildung 9 Untergeschoss mit temporärer Spriessung

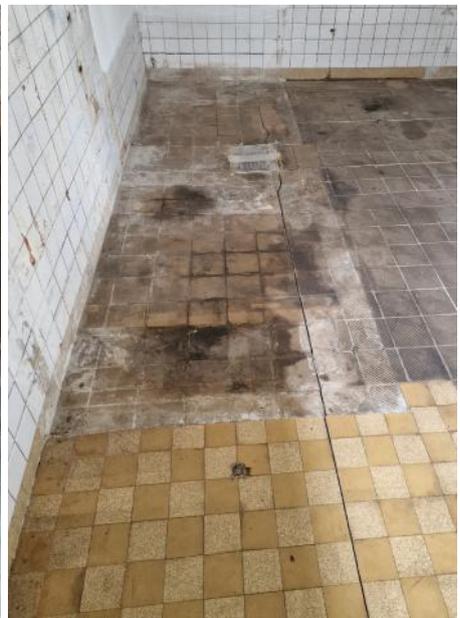
Abbildung 10 gerissene Decke aufgrund der Deckenverformung

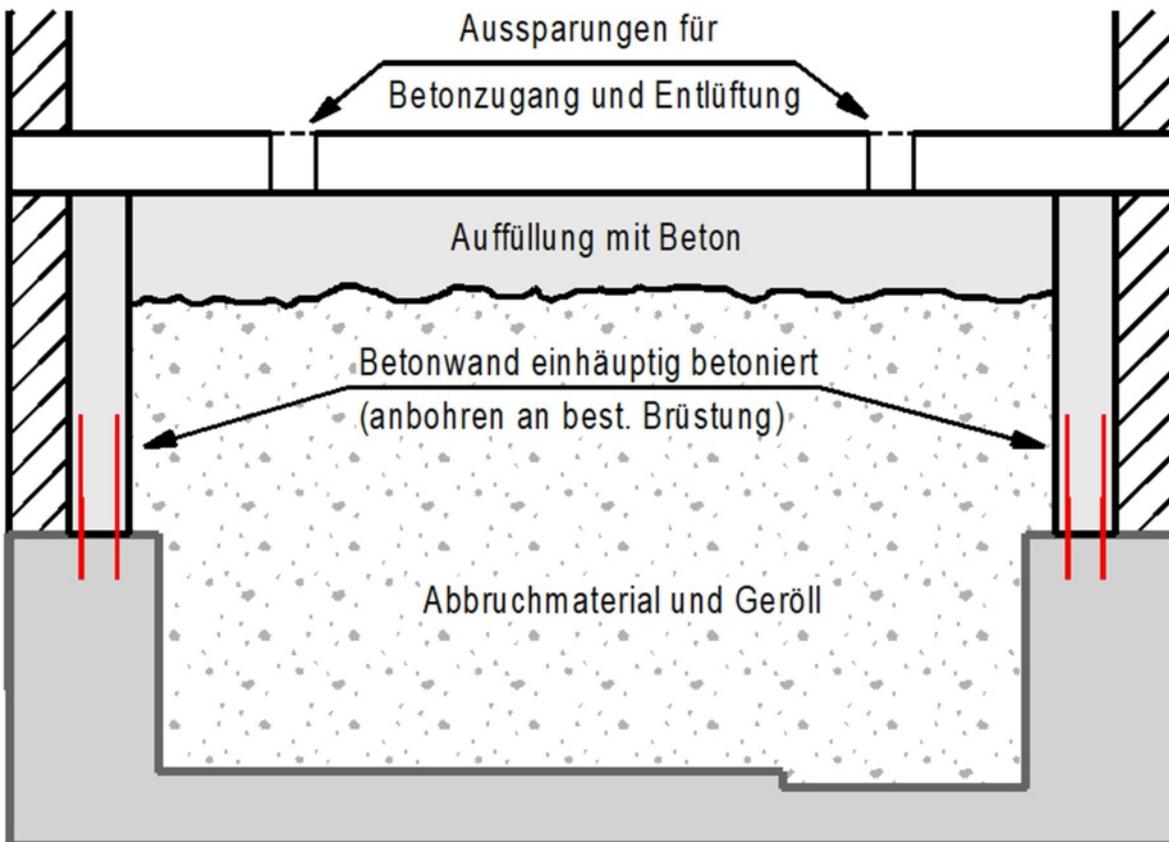
Abbildung 11 Auffüllung des Untergeschosses

Wird das Untergeschoss nicht mehr gebraucht, könnte man dieses mit Abbruchmaterial und Geröll auffüllen. Um eine ebene und vollständige Auffüllung zu erreichen, kann der oberste Teil noch mit Beton aufgefüllt werden. Mit dieser Auffüllung erstellt man eine neue Abstellbasis für die bestehende Decke, welche die Funktion einer elastischen Bettung übernimmt. Die Decke kann danach statisch als Bodenplatte betrachtet werden. Der entstehende Horizontaldruck auf die Mauerwerkswände ist zu untersuchen und die Tragsicherheit nachzuweisen. Um diesen Druck zu reduzieren, kann vorab eine einhäuptige Betonwand vor der jeweiligen Mauerwerkswand erstellt werden.

Die bestehende Abwasserleitung muss zuvor noch umgeleitet werden.

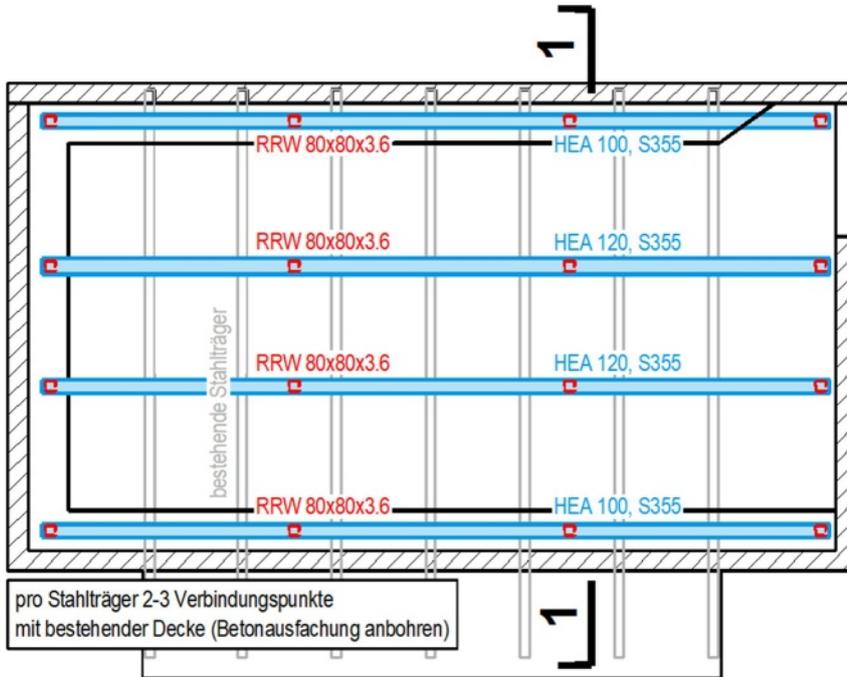
Abbildung 12 Grundriss permanente Spriessung

Durch eine permanente Spriessung (Stahlkonstruktion) im Untergeschoss könnte man die Decke weiterhin nutzen. Um eine gute und nachweisbare Abstellbasis für die Spriessung zu gewährleisten, kann man eine neue, schlanke Bodenplatte aufbetonieren. Der Raum kann teilweise noch als Lagerraum benutzt werden.

Der neue Bodenaufbau muss auf 1 kN/m^2 , die Nutzlast auf 3 kN/m^2 beschränkt werden.

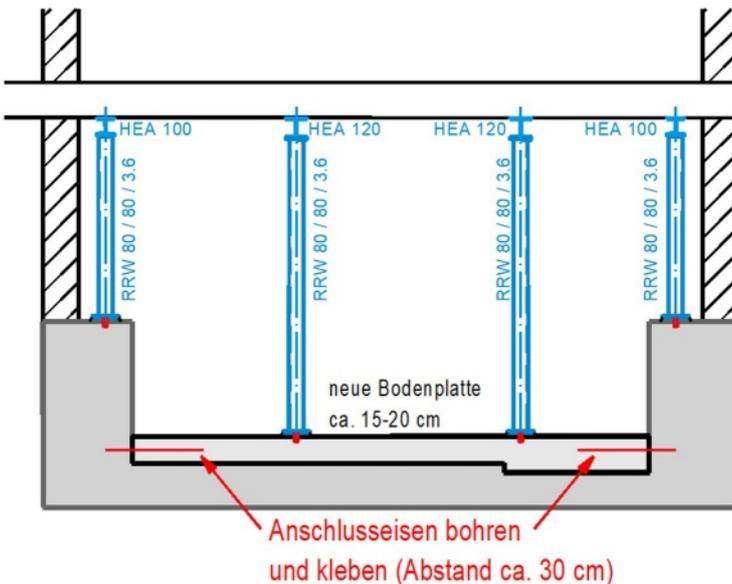
Abbildung 13 Schnitt 1-1 permanente Spriessung
