GEMEINDE **Oeschgen IO/AO**

BEREICH S402 – 168m

OBJEKT **Belagssanierung IO/AO
B-488 Sisselnbrücke, Instandsetzung**

Bericht Massnahmenprojekt 2022

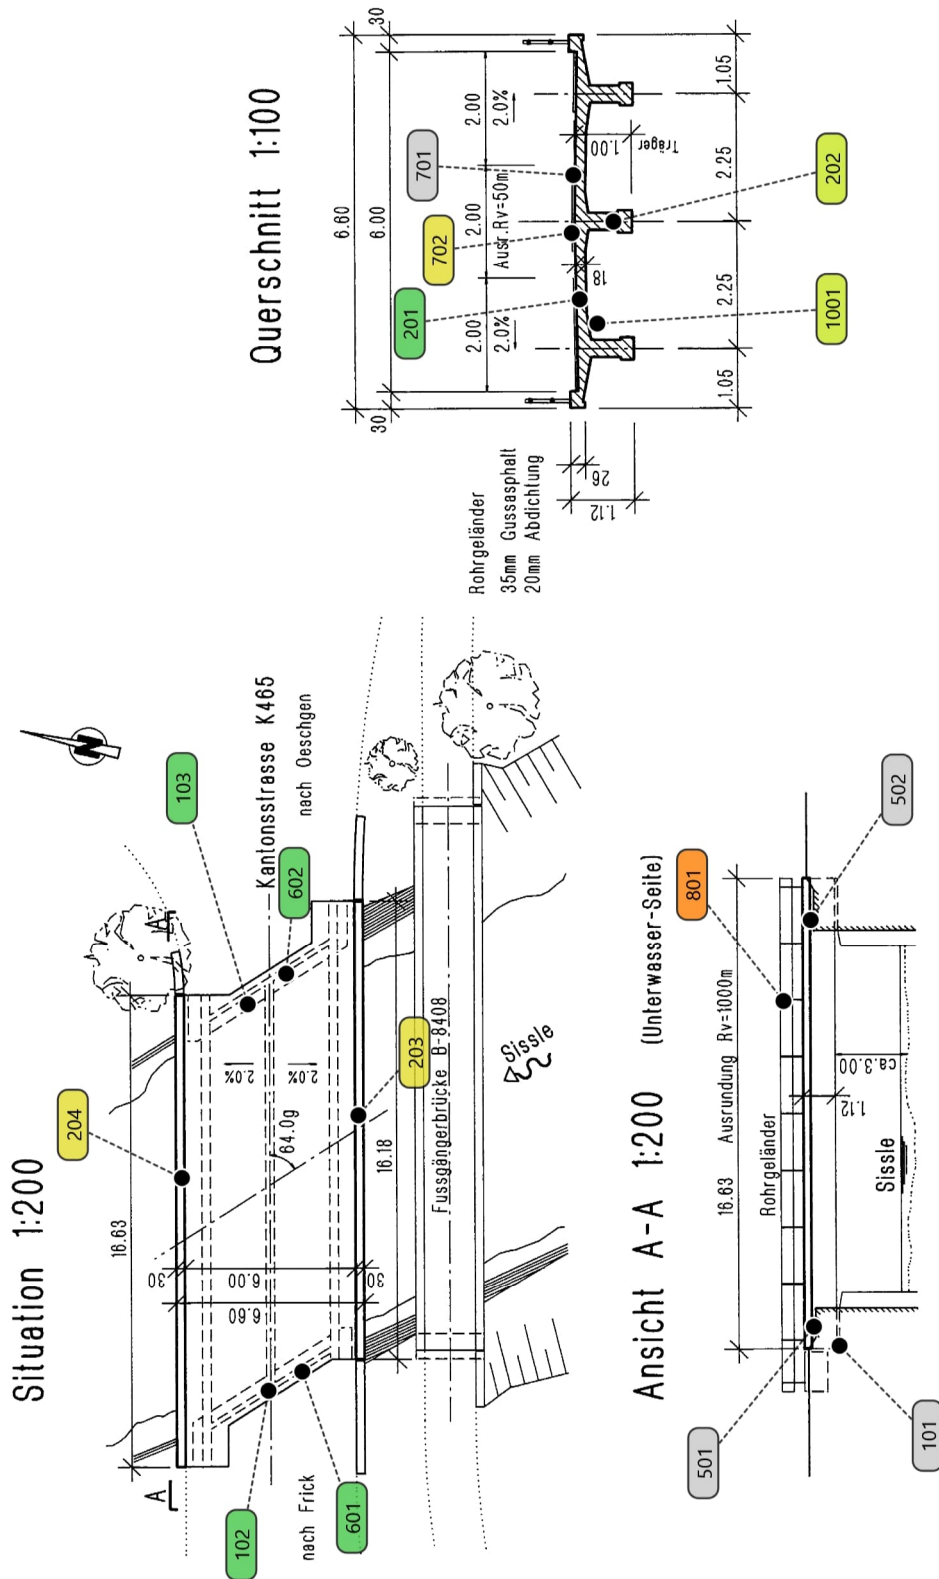
Bauwerkskizze gezeichnet: Oktober 1997

Bauwerks-Nr.	Bauwerks-Name	Achse	Km	Kanton	Standort	Baujahr
B-488	Sisslebrücke	K 465	0.338	AG	Oeschgen A0	1952
